●工事状況

定点写真《南館》

南館解体状況
—上空連絡通路から—

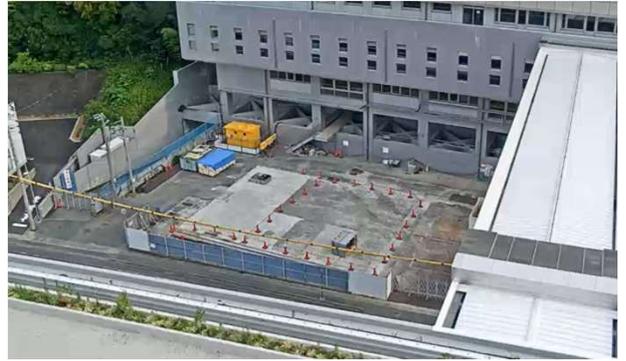
南館について、5月号の定点写真ではまだ建物の形がほとんどそのまま残っていましたが、5月下旬からは、東側から徐々に中抜き・壁倒しと解体を進めていきました。そして6月中旬ついに上屋の解体が終了し、工事エリア内が写真のようにすっきりとした印象に変わりました。

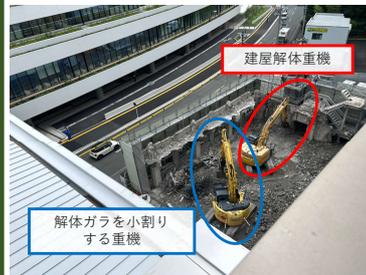
解体作業手順・重機の役割について…

解体ガラを小割りする重機

写真の重機右側が、建屋解体を行う重機で、左側が解体したガラを鉄筋とコンクリートガラに分別し、搬出できる大きさまで砕く機械となります。それぞれ用途によってアタッチメントを分けていきます。安全と環境に配慮したヒトワザでした。

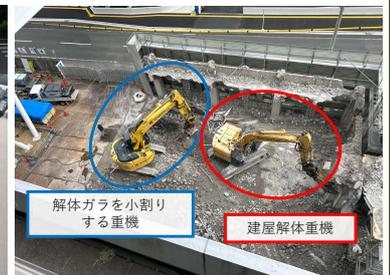
解体ガラを小割りする重機

建屋解体重機
