### ●工事状況

この瓦版で以前紹介させて頂き、クリスマスのイルミネーションでも活躍した、『家康号』こと350tタワークレーン(TC)が免震階から4階床に着床しました(フロアクライミング)。今回行ったフロアクライミングは、着床階の4階梁と反力を受ける5階梁と3階梁に補強を行い、ベースとマストを上昇させ、着床階に設置する工事です。イメージは台座ごとTC自身で建物内をよじ登るイメージです。TCの作業は躯体工事・ヘリポート工事・設備機器搬入が終わり、外部足場を解体するまで続きます。引き続き安全に『家康号』には活躍してもらいたいです。

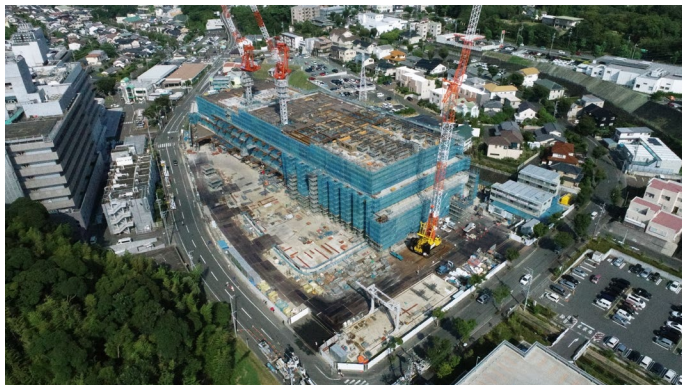
### 定点写真

5階床の躯体工事も終わりを迎え、高層部では6階床の工事、建屋北側の低層部では鉄骨建方の工事が始まりました。建屋の東側では地面を掘削し、発電機燃料貯蔵等へ使用されるオイルタンクの据付工事が行われる等、今までは'上へ上へ'と進んでいた工事でも、8月からは横方向へと広がりを見せています。

建屋内では内装・設備工事が進行中ですが、ボイラー等の大型機械の搬入や煙突の工事もあり、建物に病院としての機能を与える準備が進んでいます。
