●工事状況

●壁の向こうは・・・？（工事紹介）

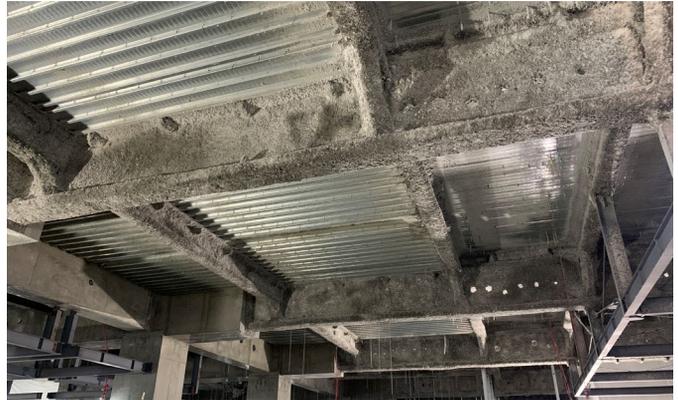
皆さんは主に立体駐車場等の天井を見た時に、右の写真のような光景を目にしたことがあるのではないのでしょうか。これは“耐火被覆”と呼ばれ、構造体である鉄骨を火災時の熱から守る役割があります。鉄骨は火災時の熱に弱く、350～500℃以上になると次第に軟化し、建物の荷重によって床が落ちたり、鉄骨が曲がって倒壊する恐れがあります。耐火被覆材は耐火材によって鉄骨を包み込むことによって、火災時において鉄骨を熱から守り建築物の強度を保ち、避難中に建物が倒壊せず人命の保護がなされるようにするための極めて重要な工事なのです。

これは一体…？熱から建物を守ります！
